RAPPORT D'ENQUÊTE MARITIME

M11L0160

ÉCHOUEMENT

**VRAQUIER *ORSULA*
BATTURES DE GENTILLY, BÉCANCOUR (QUÉBEC)
LE 15 DÉCEMBRE 2011**

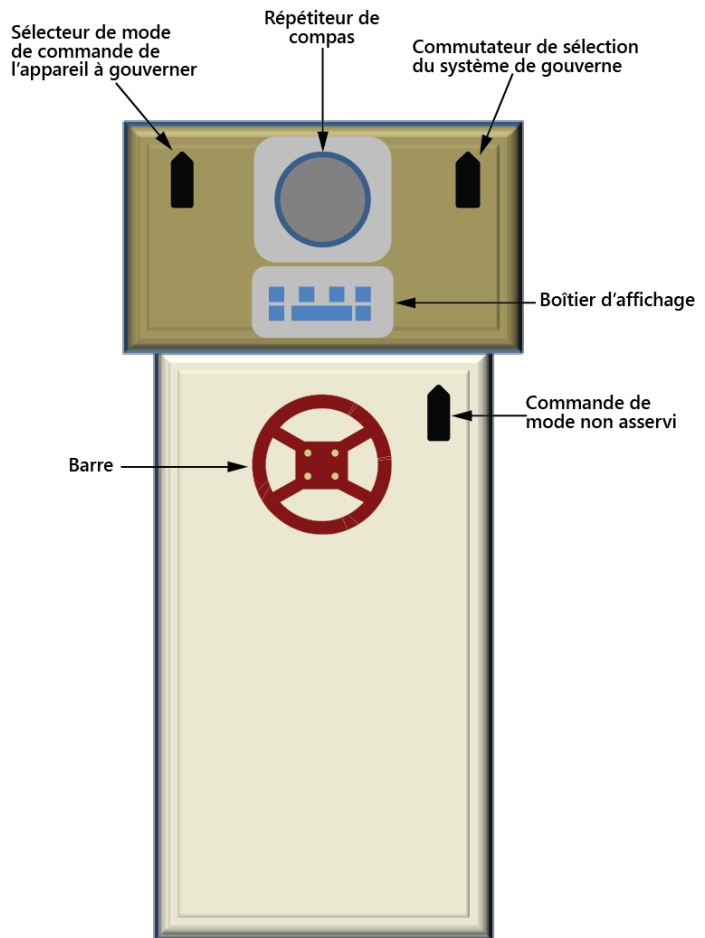
Figure 2. Disposition de la console de barre sur la passerelle

Un commutateur de sélection du mode de commande de l'appareil à gouverner, situé du côté supérieur gauche du poste de barre, permet de sélectionner 1 des 3 modes de gouverne du navire : pilote automatique, mode manuel ou mode non asservi (NFU). Quand le commutateur de sélection du mode de gouverne est réglé en position manuelle, cela actionne le volant de gouverne, permettant au timonier de faire fonctionner l'appareil à gouverner en mode FFU. En mode FFU, quand l'opérateur change la position du volant de gouverne, le gouvernail commence à se déplacer jusqu'à ce qu'il atteigne la position commandée indiquée sur la barre. Pour ramener le gouvernail en position neutre (0°), il faut placer manuellement le volant de gouverne à 0°. Le signal de donnée de l'ordre de barre transmis aux télémoteurs de l'appareil à gouverner est fourni par 2 potentiomètres reliés mécaniquement au volant de gouverne et reliés par commande électrique à chaque télémoteur : 1 potentiomètre par télémoteur.

commande de mode NFU est utilisée, elle a la priorité sur toutes les autres commandes de gouverne sans qu'il soit nécessaire de régler le commutateur de sélection du mode de gouverne en mode NFU. La commande de mode NFU est un levier à ressort qu'il faut maintenir d'un côté ou de l'autre pour qu'un signal soit transmis aux télémoteurs de l'appareil à gouverner. Quand on actionne la commande de mode NFU, le gouvernail tourne vers la gauche ou vers la droite aussi longtemps que la commande est maintenue à gauche ou à droite. Quand on relâche la commande, le gouvernail cesse de tourner et maintient sa position jusqu'à ce que la commande de mode NFU soit actionnée de nouveau.

Un commutateur de sélection de système de gouverne se trouve sur le côté supérieur droit du poste de barre. Le commutateur de sélection de système de gouverne permet de sélectionner soit le système de gouverne bâbord ou tribord. Chacun de ces systèmes commande le télémoteur de l'appareil à gouverner.

Quand le potentiomètre du mode asservi du système de gouverne bâbord a fait défaut, la liaison électrique entre le poste de barre et le téléMOTEUR dans le compartiment de l'appareil à gouverner a cessé de fonctionner, et la maîtrise du mouvement du gouvernail a été perdue. À ce moment, l'indicateur d'angle du gouvernail indiquait 10° à tribord. Le navire a viré sur tribord alors que l'intention était de changer de cap sur bâbord.

Lors de cet événement, le potentiomètre relié au système de gouverne bâbord a fait défaut, rompant la liaison entre le poste de barre et le téléMOTEUR bâbord dans le local de l'appareil à gouverner, entraînant la perte de maîtrise du mouvement du gouvernail. Le potentiomètre a fait défaut en raison des effets d'une contamination; toutefois, l'enquête n'a pu déterminer l'origine de cette contamination.
